Die Vespa PK 50 XL2 Eine Restaurationsgeschichte

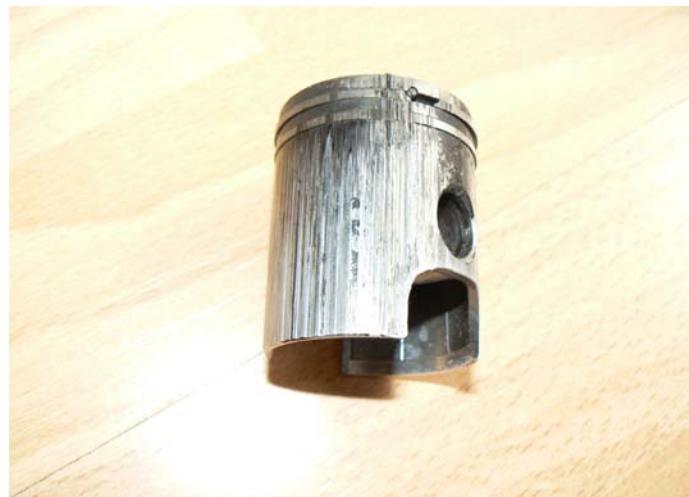
Nach dem Abnehmen des Zylinders offenbarte sich das Ausmaß des Schadens:

Der Kolben hatte Material verloren, was sich zwischen ihn und der Zylinderwandung setzte und damit beides stark angriff.

Dies führte zu dem extremen Kompressionverlust.

Als Ersatzteil wurde nicht der originale Zylinder verwendet, es wurde ein DR50 Satz verbaut, der dem originalen Satz entspricht, aber etwas mehr Durchzug liefert.

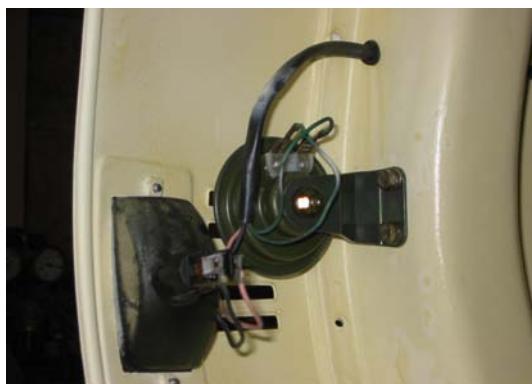
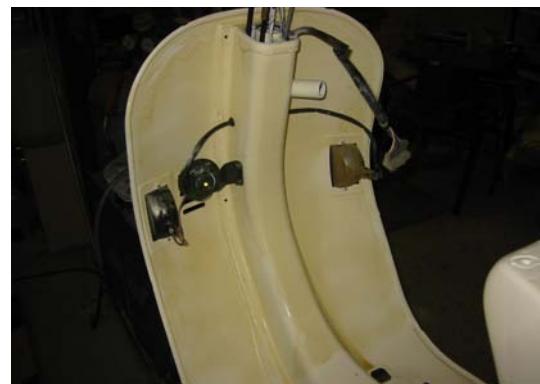
Die dunklere Verfärbung des Beinschildes ist Karosseriewachs. Es wurde an jeder unzugänglichen Stelle verwendet und alleine im Beinschildtunnel sind 4 Dosen zum Einsatz gekommen.

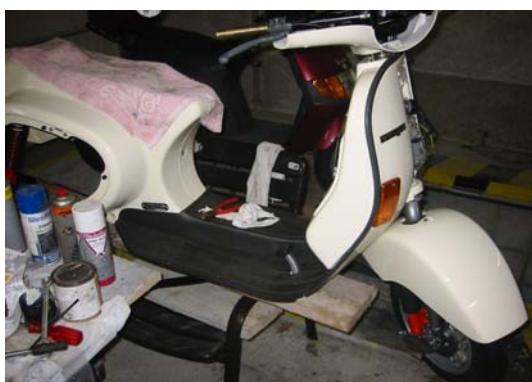
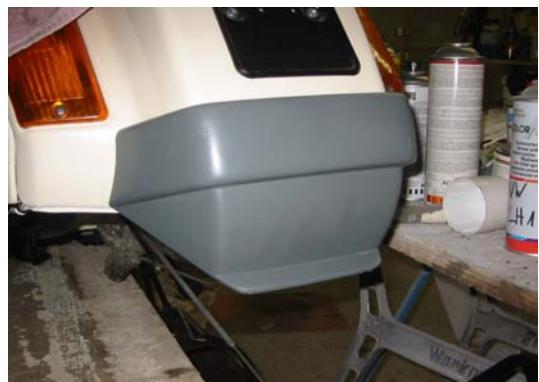
Selten aber mußte auch der „Rollershop“ mal passen, zum Beispiel beim Heckschutz, dies gab es definitiv nicht mehr, also wurde es von mir aufgearbeitet.

Den originalen Farbton gab es nicht mehr, aber dank Siggi von MCA Autoteile, der die Farbe aus dem Handgelenk gemischt hat, sieht es zumindest original aus.

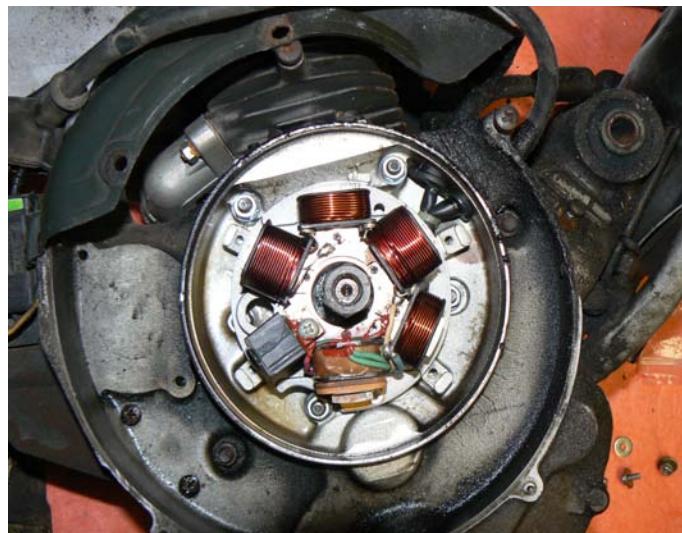
Die Jahre gingen nicht spurlos an ihm vorbei, er glich einem Klumpen aus Öl und Sand, jeder weiß wie zäh dieses Zeug werden kann.

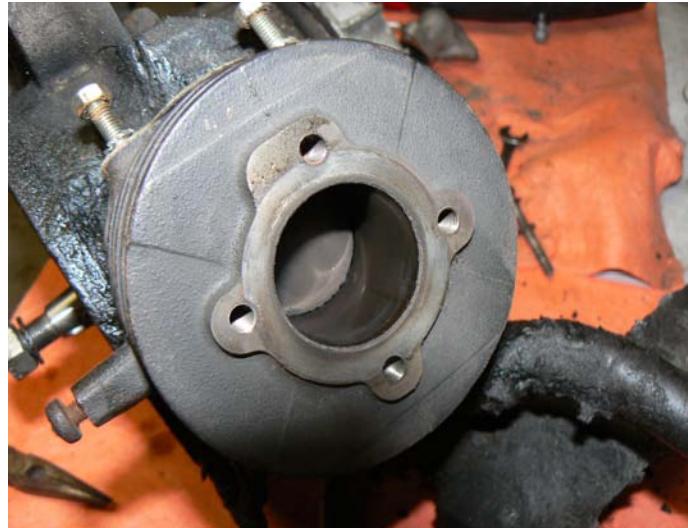
Als nächstes wurde der Zylinderkopf abgenommen, war echt gespannt ob mich dort eine unangenehme Überraschung erwartet, dem war aber nicht so. Laufbuchse und Kolben sahen sehr gut aus.

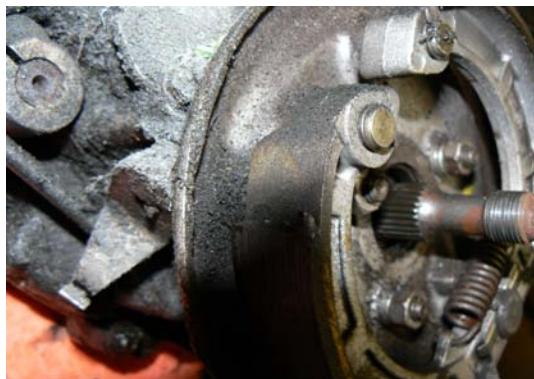
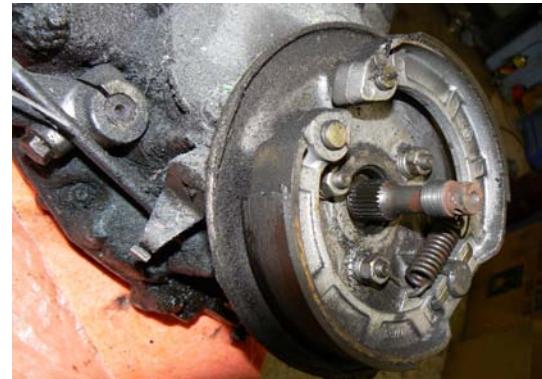
Bei der weiteren Zerlegung stellte sich dann auch eine Undichtigkeit in der hinteren Bremstrommel heraus, aber auch hier sollte ja ein neuer Simmering herein, also kein Problem.

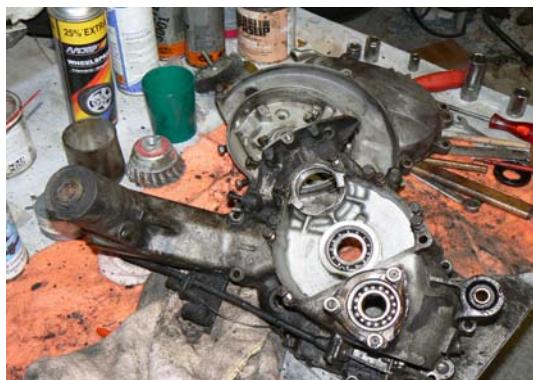
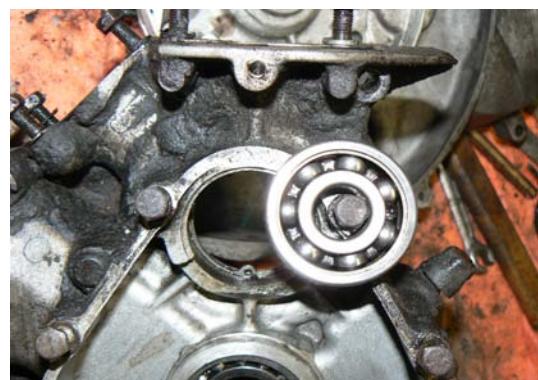
Hier nun der komplett zerlegte Motor, die Verölung ist gut zu sehen.

Es stellte sich bei der Reinigung der Teile heraus, das das Kurbelwellenlager auf der Kupplungseite leichten Verschleiß zeigte und es wurde vorsichtshalber ausgetauscht.

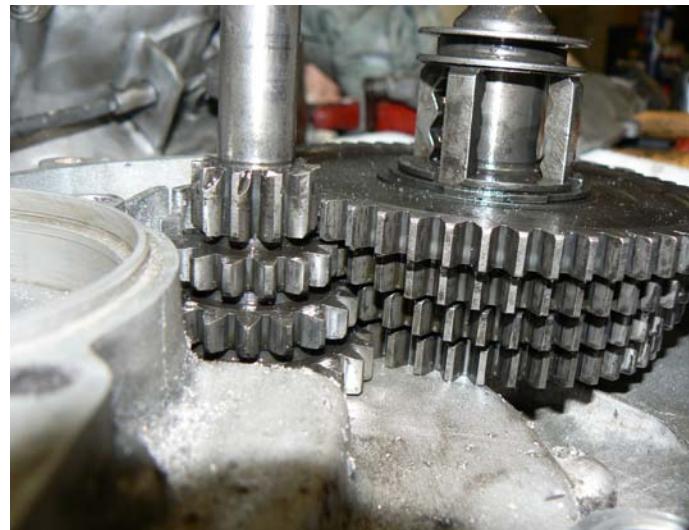
Probeweise wurde das Getriebe eingesetzt und auf Verschleiß geprüft.

Die Zähne zeigten wenig Verschleiß und wurden nicht ausgewechselt. Die Kerben im Ritzel des Vorgeleges sind für den Kickstarter gedacht und kein Verschleiß !
