Die Vespa PK 50 XL2 Eine Restaurationsgeschichte

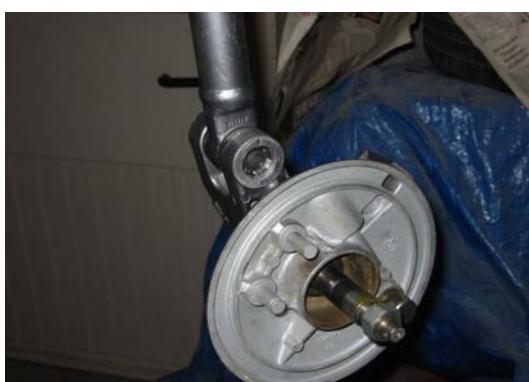
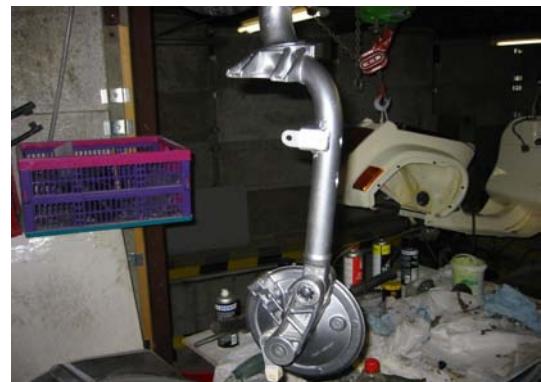
Die dunklere Verfärbung des Beinschildes ist Karosseriewachs. Es wurde an jeder unzugänglichen Stelle verwendet und alleine im Beinschildtunnel sind 4 Dosen zum Einsatz gekommen.

Jetzt kam auch die überholte Bremsankerplatte an ihren Platz und neuer Lack sorgte für den neuwertigen Eindruck.

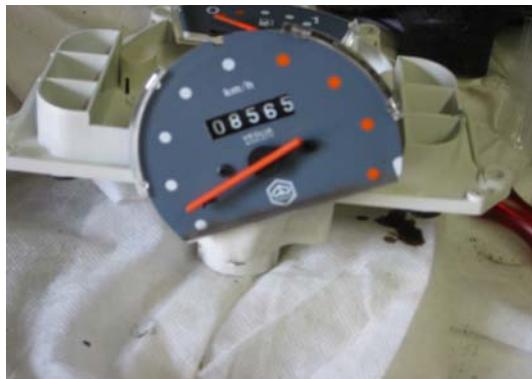
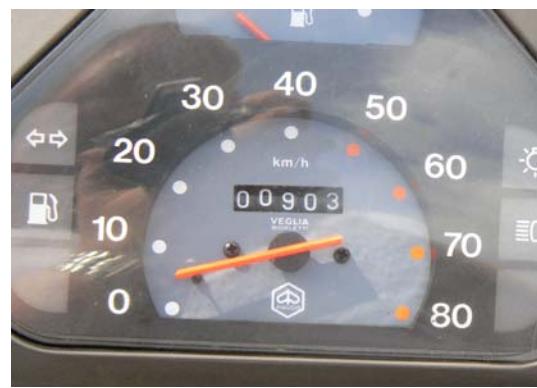
Ein kleines Problem war der Tacho.

Beim Kauf zeigte er etwas um 6800km an, was für einen Roller aus 1991 mit Sicherheit nicht als tatsächliche Laufleistung angesehen werden kann. Als ich mit dem Zerlegen begann waren es 8565 km.

Da ja auch der Motor komplett überholt werden sollte, entschied ich mich, den Tacho auf die Kilometerleistung zu stellen, die mit dem neuen Zylinder/Kolbensatz tatsächlich gefahren wurde. Denke das ist das realistischste.

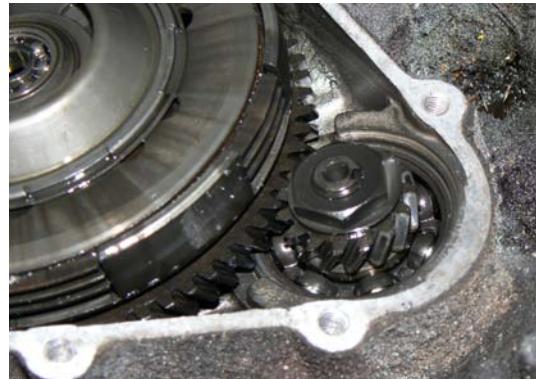
Hier nun der komplett zerlegte Motor, die Verölung ist gut zu sehen.

Es stellte sich bei der Reinigung der Teile heraus, das das Kurbelwellenlager auf der Kupplungseite leichten Verschleiß zeigte und es wurde vorsichtshalber ausgetauscht.

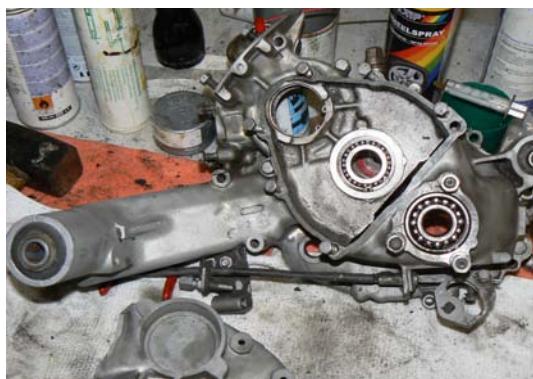
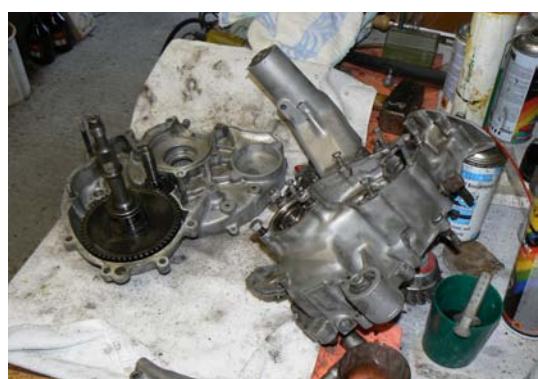
Die Zähne zeigten wenig Verschleiß und wurden nicht ausgewechselt. Die Kerben im Ritzel des Vorgeleges sind für den Kickstarter gedacht und kein Verschleiß !

Die größte Schweinerei aber war das Reinigen des Motorblocks. Erst wurde er mit Bremsenreiniger entfettet und anschließend sollte mit einer Drahtbürste der Dreck entfernt werden. Dies ist aber eine ziemlich anstrengende Arbeit. Hier half wieder einmal Peter und sein Sohn Mathias weiter, nämlich mit einer Strahlkabine und Glasperlen. Einfach unbelzahlbar, alle Aluteile wurden damit behandelt und sahen anschließend wie neu aus.

Probeweise wurde das Getriebe eingesetzt und auf Verschleiß geprüft.

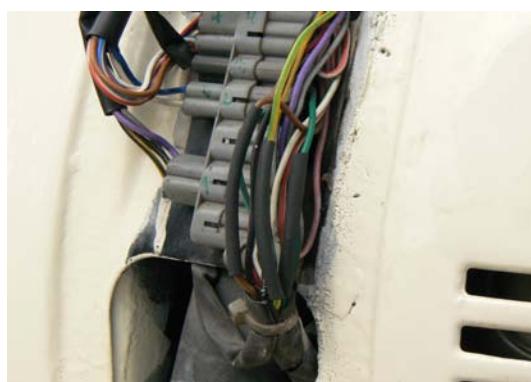
Ich muß dabei sagen, das ich beim Zerlegen mit einer Flex versehentlich den Kabelbaum erwischt hatte.

Dies wurde dann repariert.
